BULLETIN VAN DE HISTORISCHE KUNSTKRING  
HET LAND VAN HERLE

**HET VAKWERKHUIS  
IN LIMBURG**

ONTWIKKELING, BOUW EN BEWONING

P. A. SCHOLS

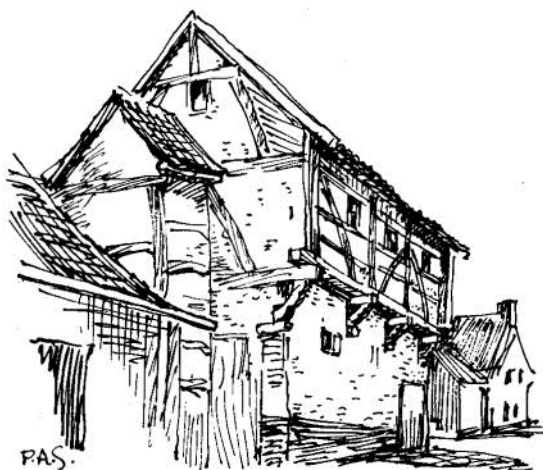
Afb. 15.

Zijgevel van een vakwerkhuis met overkraging te Born.
